## Mühlengebäude und Nebengebäude

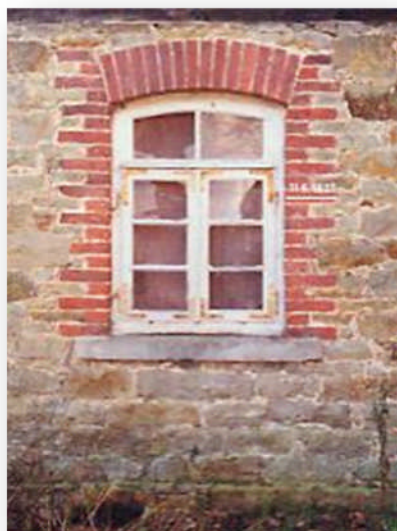
Abb.47 Hochwassermarken vom 11.6.1937 an der im Extertal an der Exter gelegenen Wassermühle Fütig. Jahr 2001. (Sammlung Autor)

Schrotes usw.. Blickt der Müller durch das Fenster, fällt sein Blick auf den Mühlengraben, den er von seinem Arbeitsplatz bequem kontrollieren kann. Dies war insbesondere bei drohendem Hochwasser von großer Bedeutung, um früh genug erkennen zu können, wann die Frei- und Flutschützen zu ziehen waren. Plötzlich einsetzendes Hochwasser bildete für die Mühlen eine nicht zu unterschätzende Gefahr (Abb.47)
